【第2回】歩行者傷害軽減ボデーの構造と診断ポイント ～フロントバンパエネルギーアブソーバ編～

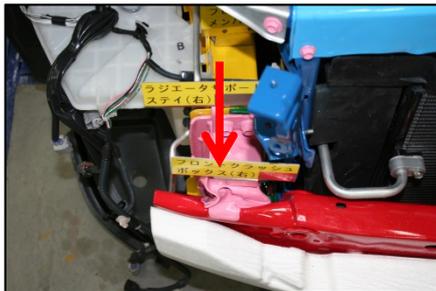
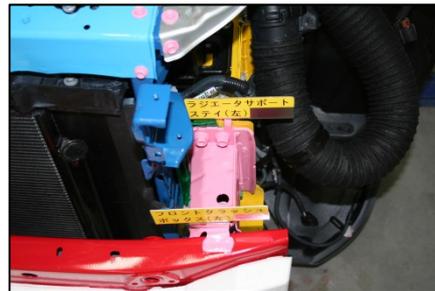
■参考：トヨタオーリス150系 Frバンパカバー取外し状態

入力方向：正面方向からの入力により右前部を地上固定物に衝突

損傷程度：フロントバンパ リンホースメント 右側（クラッシュボックス部）が押し潰されています。エネルギーアブソーバも衝撃を受けていますが、形は元に戻っています。

- エネルギーアブソーバの衝撃を受けた箇所は内部が押しつぶされて、緩衝材の役割ができません。（圧縮を受けた箇所にはシワが発生します）
- エネルギーアブソーバは形状の復元性が高いので衝突後に元の形状に戻ります。見た目では損傷が分からなくても、エネルギーアブソーバの後部にある部材・部品の損傷が確認できた場合にはエネルギーアブソーバが損傷しています。（バンパ リンホースメントとフロントサイドメンバ先端締結部付近の損傷の有無）

※これらの場合、エネルギーアブソーバは取替です。
