【第3回】歩行者傷害軽減ボデーの構造と診断ポイント ～ボンネットヒンジ編～

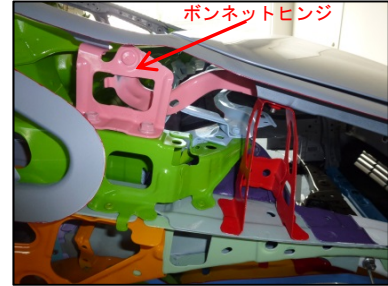
- 右写真はプリウス30系のボンネットヒンジです。
- ボンネットヒンジは、ボンネットの開閉機能と頭部への衝撃を緩和する機能を持たせています。
- ピンク色部分がボンネットヒンジで、穴をあけたり高さを持たせたりして折れ曲がることで衝撃を吸収しやすい構造になっています。
