樹脂バンパー補修事例の紹介(その1)

裂け傷のある樹脂バンパーの補修

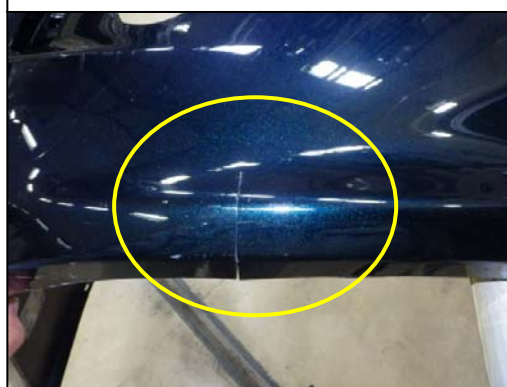
裂傷部状態(バンパー表面)

バンパーの裂け傷の補修方法には、接着や溶着などがありますが、今回、プラグピンを使用して補修を行いました。

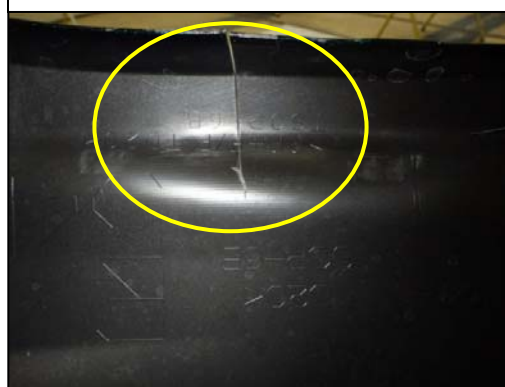
裂傷部状態(バンパー裏面)

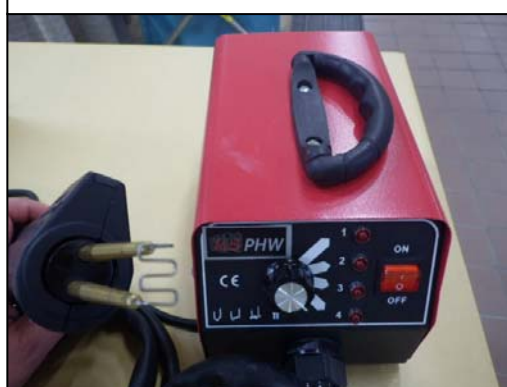
ウエルダー

裂損部補修の強度を保つために、ウエルダーを使用して、プラグピンを裏面から埋め込み補強します。表面はコテを使用して樹脂を溶し込みながら溶接します。バンパー部材が足りないときは、不要バンパーなどを利用して余盛します。
※ウエルダーとピンはヘッドランプブラケットの補修にも使用できます。

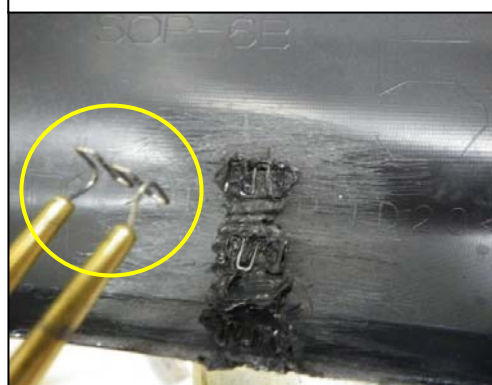
裏面はプラグピンで補強

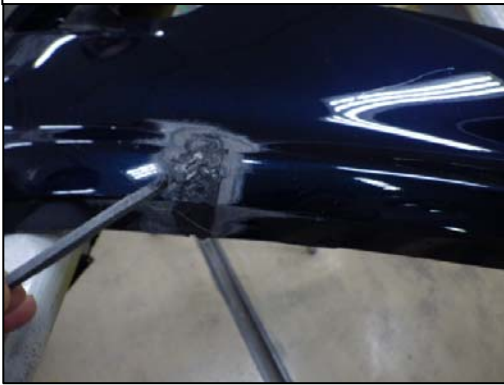
不要バンパーを利用して余盛

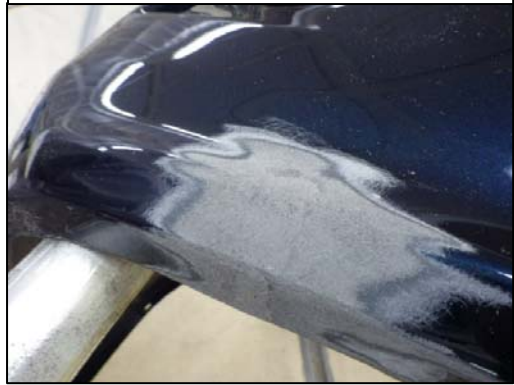
溶接部の研磨

溶接部の余盛部分を残さないように研磨し、フェザーエッジング後にPPプライマー塗布を行います。樹脂パテにて成型・研磨後プラサフ塗布します。
今回はプラサフ研磨にて作業終了していますが、その後上塗りを行い完成となります。

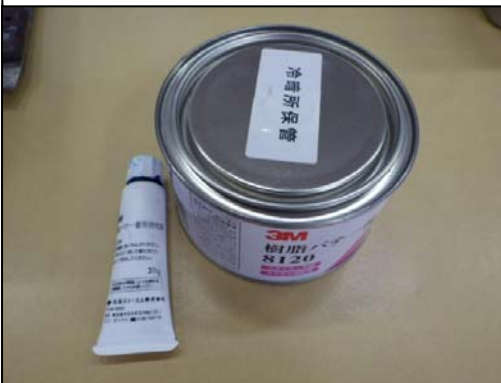
樹脂パテ

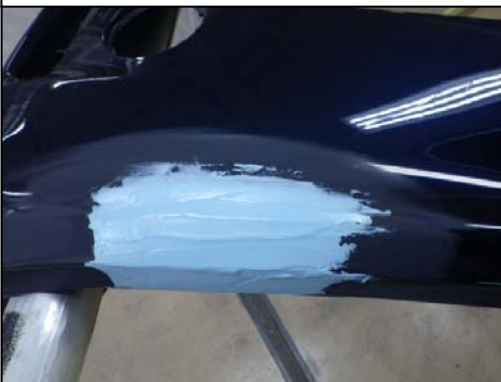
樹脂パテ塗布

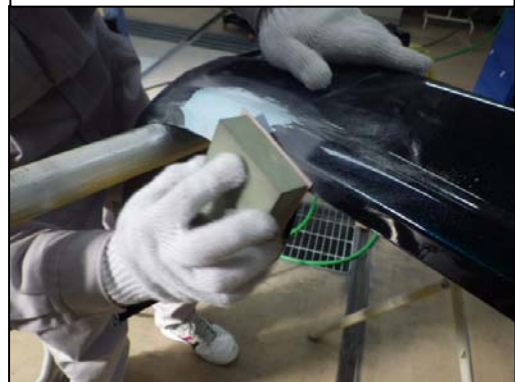
樹脂パテ研磨

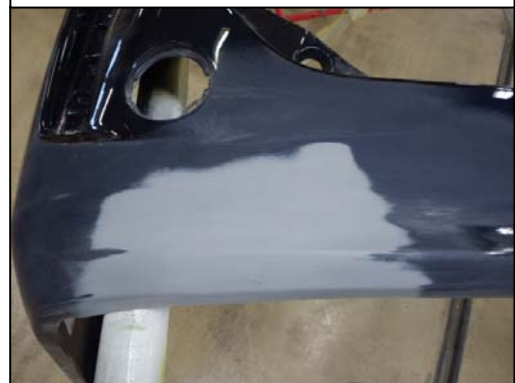
プラサフ研磨
