樹脂バンパー補修事例の紹介(その3)

簡易な樹脂バンパーの補修

擦り傷の補修を行うに当たり、作業時間をできるだけ短く、使用する材料もできるだけ少なくすることを重点に考えた、簡易補修にて作業を行いました。

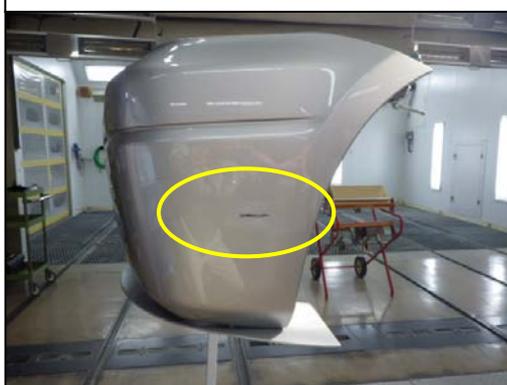
擦り傷

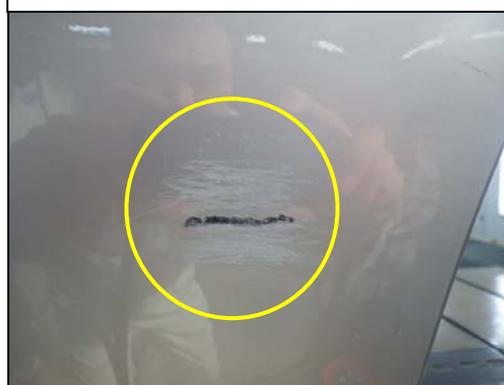
擦り傷(一部深い傷がある状態)

浅い擦り傷と、一部深い傷が混在している状態です。最初に清掃し傷の周りの足付けをおこないます。浅い擦り傷を研磨しフェザーエッジを作ります。

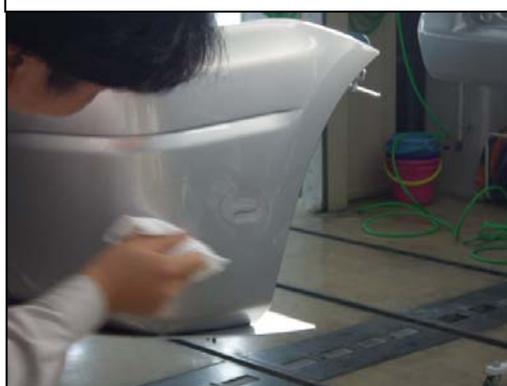
足付け

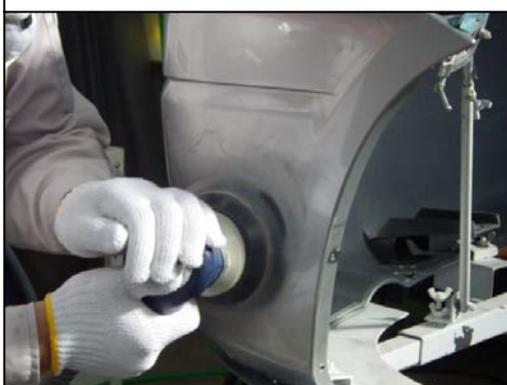
傷の研磨

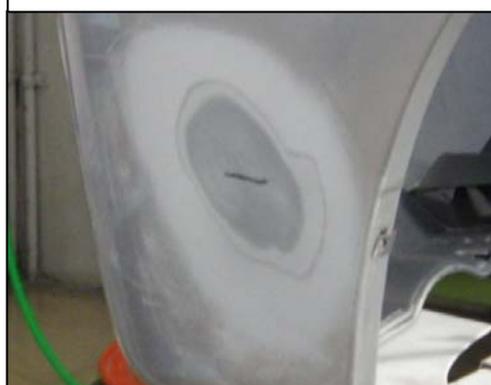
フェザーエッジング

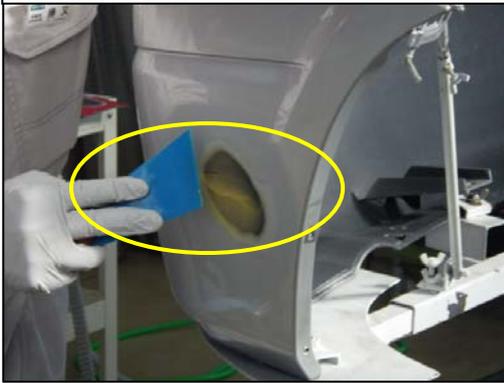
可視光パテを充填

可視光パテで傷に充填し、パテを研磨します。上塗り用のマスキングを施してからPPプライマー塗布して、一液エアゾールタイプのプラサフで塗布します。今回の上塗り塗装は、市販のカラータッチペンを使用して調色は無で行いました。クリヤーは一液型ウレタンクリヤーを使用しました。

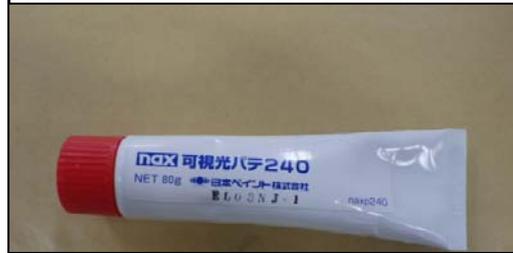
可視光パテ

可視光パテは、目に見える光に反応して硬化するパテです。作業灯を使用して照射し硬化時間は約1分間でした。

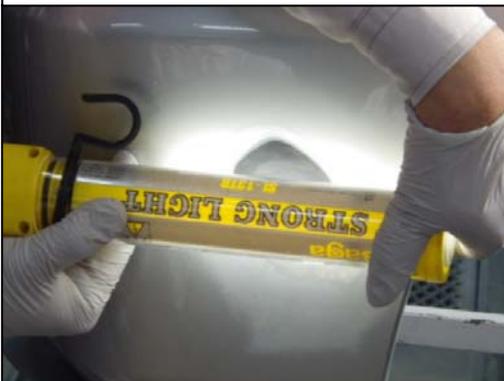
作業灯を照射

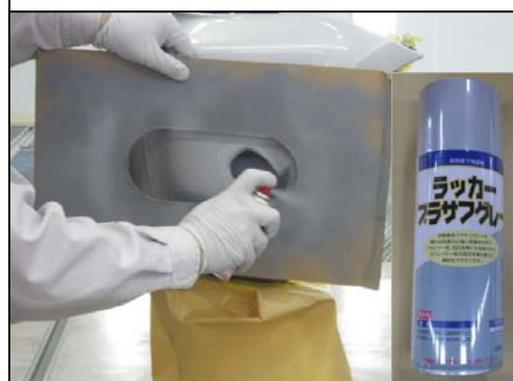
プラサフ塗布

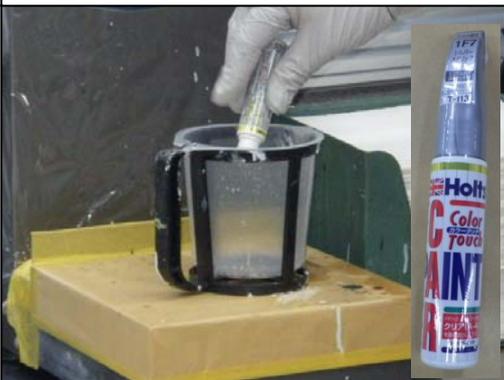
カラータッチペンを希釈計量

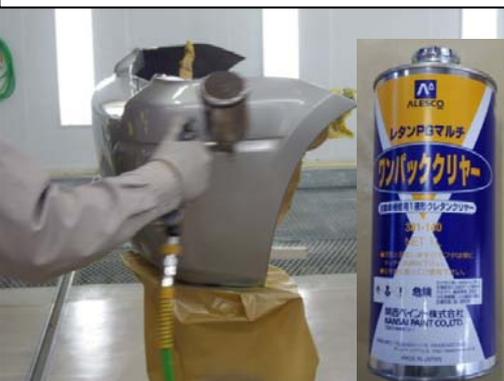
上塗り塗装

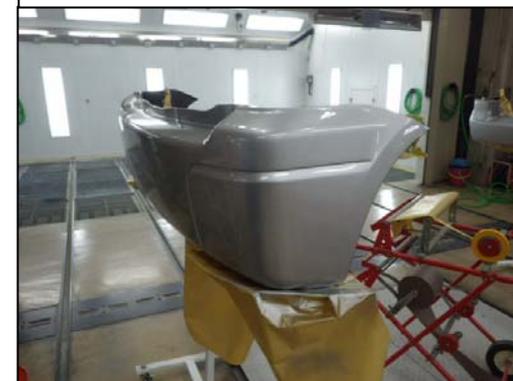
簡易補修による仕上がり
